Studi Tidak Tercapainya Temperature Secara Optimal pada Mesin Pendingin (Refrigerator) di Kapal MT. Kuang

^{1,2,3}Prodi Teknologi Rekasaya Permesinan Kapal, Politeknik Bumi Akpelni, Semarang, Indonesia

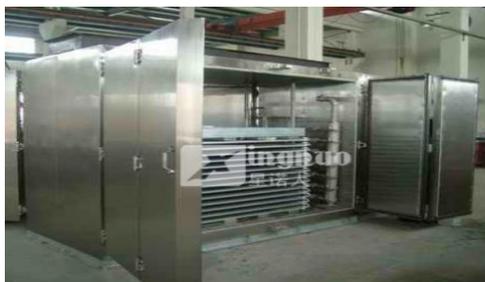
Gambar 1. Mesin pendingin

Mesin pendingin (*refrigerator*) adalah suatu alat yang digunakan untuk memindahkan panas dari dalam ruangan ke luar ruangan untuk menjadikan temperatur benda/ruangan tersebut lebih rendah dari temperatur lingkungannya sehingga menghasilkan suhu/temperature dingin (Terry Gunawan, 2014). refrigerasi adalah usaha untuk mempertahankan suhu rendah yaitu suatu proses mendinginkan udara sehingga dapat mencapai temperature dan kelembapan yang sesuai (Arismunandar dan Saito, 2005). Peranan mesin pendingin di atas kapal yaitu sebagai pendingin/pengawet bahan makanan pada saat melakukan pelayaran dari satu pelabuhan ke pelabuhan lain yang membutuhkan waktu yang cukup lama. Mesin pendingin dinilai sangat vital dan berhubungan dengan kesejahteraan dan kesehatan awak kapal guna menjamin kualitas dan kuantitas bahan makanan (Kurniawan, 2019).

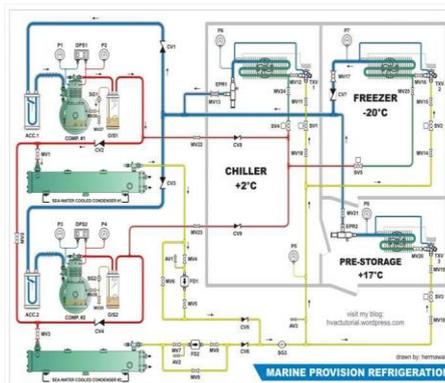
Gambar 4. System mesin pendingin (hermawan, 2012)

Prosesnya yaitu kompresor menghisap gas freon dari evaporator yang mempunyai tekanan rendah dan dikeluarkan dari kompresor dengan tekanan tinggi. Freon yang keluar dari compresor masih berupa gas dengan suhu tinggi, dan kemudian mengalir melalui pemisah (*oil separator*) karena berat jenis gas freon lebih ringan, maka minyak yang terbawa selalu berada di bawah, yang kemudian mengalir kembali ke dalam carter kompresor. Adanya minyak ikut di dalam peredaran disebabkan pelumasan pada compresor seperti, pada bantalan-bantalan, ring dengan torak/cilinder. Freon yang telah dipisahkan dari minyak dialirkan menuju kondensor, dan selanjutnya gas freon di dalam kondensor didinginkan dengan menggunakan air laut, agar gas freon berubah freon cair yang kemudian ditampung di dalam penampung (*receiver*) yang selanjutnya dialirkan ke katup ekspansi yang sebelumnya melalui pengering (*dryer*) dan melewati *solenoid valve* diteruskan ke katup ekspansi dan freon cair masuk ke evaporator. Dari katup ekspansi ke evaporator, karena evaporator mempunyai volume pipa yang lebih besar. Freon tersebut mengalami pengembangan volume dan penurunan tekanan. Di dalam evaporator, freon diuapkan kembali dengan mengambil panas yang berada di sekitar evaporator (dalam ruangan dingin) dimana evaporator ditempatkan. Setelah freon berubah menjadi gas, kemudian dihisap kembali oleh evaporator dan proses berjalan seperti semula (Sumanto, 2008).

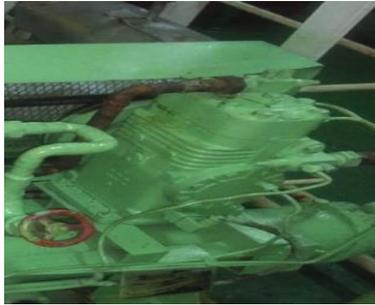
Gambar 5. Kompresor

Kompresor adalah suatu alat yang berfungsi menghisap dan menekan *refrigerant* sehingga *refrigerant* beredar dalam unit sistem mesin pendingin tersebut(H Aslang, S Suyanti, M Hafizh, 2017).

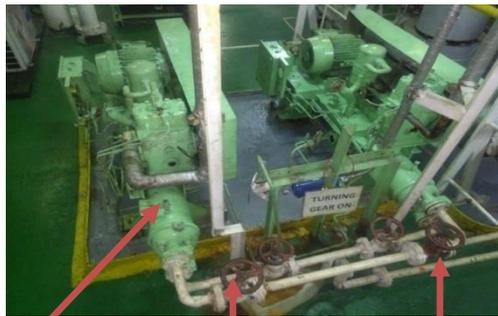
Condensor Sea water out Sea water in

Gambar 6. Kondensor

Kondensor berfungsi membuang kalor dan mengubah wujud bahan pendingin dari gas menjadi cair. Selain itu, kondensor juga digunakan untuk membuat kondensasi bahan pendingin gas dari compressor dengan suhu tinggi dan tekanan tinggi dengan cara memberikan fluida dingin

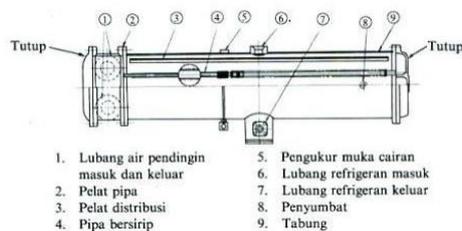
Gambar 7. Bagian-bagian kondensor (Bagas, 2010)

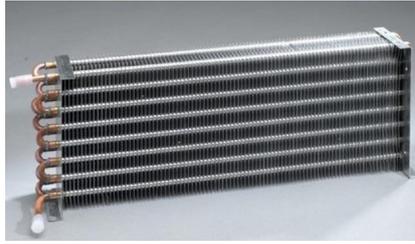
Gambar 8. Evaporator

Evaporator fungsinya kebalikan dari kondensor, yaitu membuang panas kepada udara udara sekitar tetapi untuk mengambil panas dari udara di dekatnya.

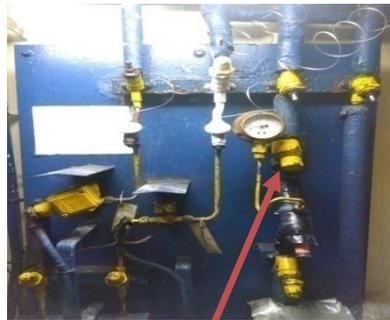
Expansi valve

Gambar 9. *Expansi valve*

Katup ekspansi merupakan suatu penahan tekanan sehingga tekanan cair yang telah melalui katub ekspansi ini menjadi rendah. Katup ekspansi berfungsi untuk merubah jumlah freon yang masuk ke dalam evaporator supaya tekanan di evaporator dan saluran hisap kompresor tetap konstan. Katup ekspansi ini digunakan untuk mengatur cairan freon yang masuk ke dalam evaporator, alat ini terletak di antara evaporator dan papan pembagi atau distribusi panel.

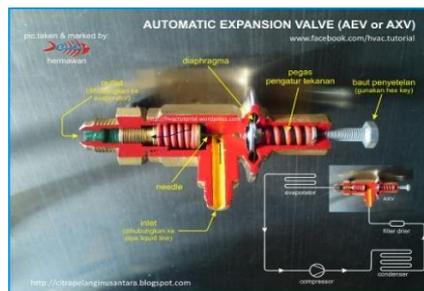
Gambar 10. Bagian-bagian ekspansi valve (Hermawan, 2012)

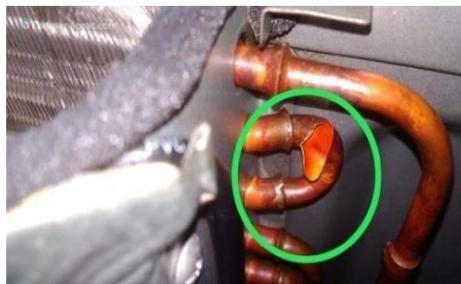
Kerusakan pada pipa evaporator di mesin pendingin bisa terjadi karena retak atau bocor. Hal ini biasanya terjadi pada sambungan-sambungan pipa, bahkan badan pipa itu sendiri, yaitu adanya cacat material seperti berlubang. Kebocoran juga bisa terjadi karena kesalahan pemasangan. Kebocoran pipa kerap mengakibatkan tekanan akan berubah. Perubahan tekanan itu dapat disebabkan adanya sumbatan akibat endapan atau benda lain. Bahkan, rusaknya pipa juga bisa diakibatkan oleh adanya penyumbatan dan pembersihannya tidak tepat akan mudah merusak pipa.

Gambar 11. Kebocoran pada pipa evaporator (Duta jaya, 2019)

Sebelum mencari kebocoran dengan busa sabun, di sarankan bersihkan pipa-pipa dari bunga es atau kerak yang menempel terlebih dahulu sehingga pencarian titik kebocoran dapat terdeteksi dengan baik dan tepat. Pencarian kebocoran dilakukan di tempat-tempat sambungan, ditempat terjadinya gesekan antara pipa dengan benda lain karena getaran serta ditempat *nipple-niple*. Dengan adanya kebocoran keluar maka apabila busa sabun berada di tempat terjadinya kebocoran maka terjadi gelembung-gelembung busa. Setelah kebocoran di temukan Lakukan pembalutan pipa serta tanda sehingga lubang yang bocor dapat di kenali.

- 1) Persiapan pipa tembaga yang sama ukurannya dengan pipa yang akan diganti.
- 2) Memotong pipa sepanjang kurang lebih 3cm-4cm dan ujung-ujung hasil pemotongan pipa tersebut dibersihkan sampai tidak ada sisa-sisa serbuk tembaga hasil potongan, dengan menggunakan gergaji besi atau pemotong pipa.
- 3) Pipa yang baru tersebut dikembangkan ujung-ujungnya dengan swaging tool sehingga diameter ujung-ujung pipa tersebut pas dengan pipa yang akan disambung.
- 4) Setelah disambung lalu dilas dengan tembaga, pengelasan ini harus merata sehingga perak yang mencair masuk kedalam sela-sela sambungan pipa.

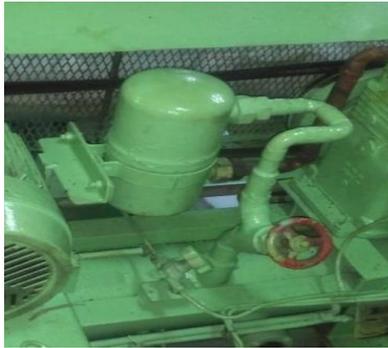
Faktor penyebab yang paling dominan minyak lumpur ikut beredar bersama freon ke dalam sistem adalah kotorannya *oil separator*. *Oil separator* berfungsi untuk memisahkan bahan-bahan padat dan kotoran yang ikut terbawa di dalam minyak pelumas. Minyak pelumas yang banyak mengandung kotoran/ endapan padat akan mempengaruhi di dalam proses penyaringan, karena akan mempercepat menutupi

celah-celah saringan, jika hal ini terus terjadi maka minyak lumas dalam tabung *oil separator* (pemisah minyak) levelnya akan bertambah semakin tinggi hingga mencapai saluran freon. Apabila minyak lumas sudah sampai pada saluran freon maka minyak lumas akan ikut beredar ke dalam sistem freon. Dengan adanya minyak lumas yang ikut beredar akan menyebabkan saluran pipa kapiler akan menyempit, dan akan terjadi gumpalan-gumpalan minyak lumas. Hal inilah yang mengganggu sirkulasi freon.

Gambar 12. Oil separator

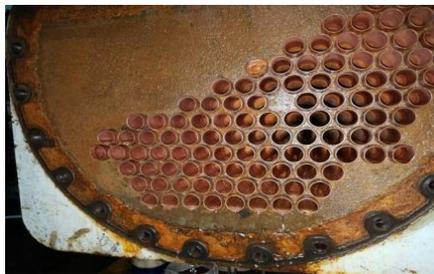
Kotornya *condensor* biasanya disebabkan karena tertutupnya lumpur dan kotoran pada pipa-pipa *condenser*. yang menyebabkan proses pemindahan panas dari freon ke air pendingin terganggu, karena luas permukaan pipa tertutup kotoran. Buntunya pipa *condenser* diakibatkan kurang terawatnya *condenser* atau karena masuk perairan dangkal seperti masuk sungai. Dampak kotornya tube *condensor* mengakibatkan juga kurangnya kapasitas air laut sebagai media pendingin. Untuk mencairkan freon hasil kerja dari *compressor*, maka freon dalam keadaan gas harus dikondensasikan. Supaya mendapatkan freon cair bertekanan tinggi. Agar proses kondensasi dapat maksimal, hal yang harus terpenuhi adalah kapasitas dari air pendinginnya. Apabila proses kondensasinya terganggu juga akan sangat berpengaruh sekali pada suhu ruang pendingin makanan tersebut. Oleh sebab itu perlu dilakukan pembersihan secara berkala terhadap *condenser* tersebut.

Gambar 13. kondensor yang tertutup kotoran

Apabila temperatur pada ruang pendingin makanan turun. Bisa jadi disebabkan karena proses kondensasi tidak bekerja dengan baik. ini dikarenakan *condensor* yang kotor. Tindakan yang harus dilakukan adalah membersihkan *condenser* tersebut. Langkah-langkah membersihkannya yaitu dengan:

- a. Mematikan *compressor* secara otomatis, dengan melakukan *pumping down*
- b. Mematikan pompa air pendingin untuk kondensasi
- c. Menutup katup masuk dan keluarnya air pendingin yang menuju dan dari *condenser*
- d. Membuka *cover* penutup *condenser*
- e. Melakukan pembersihan *condenser* dengan membersihkannya pada setiap lubang yang dilalui air pendingin dengan menggunakan stik pembersih

- f. Mengganti dengan yang baru anti korosif/ zink anode yang terpasang pada *cover*-nya. Apabila seluruh lubang pendingin sudah dibersihkan semua maka *cover*-nya dapat ditutup kembali. Setelah *cover*-nya tertutup buka katup-katup air pendingin yang tertutup dan jalankan pompa air pendinginnya. Setelah air pendingin berjalan normal hidupkan *compressor* secara otomatis, dengan membuka katup (*stop valve*) yang dipasang di bawah *condenser*.

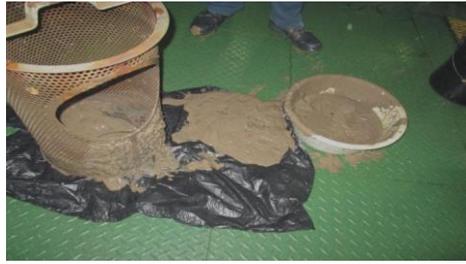
Gambar 14. Kotoran pada sea chest

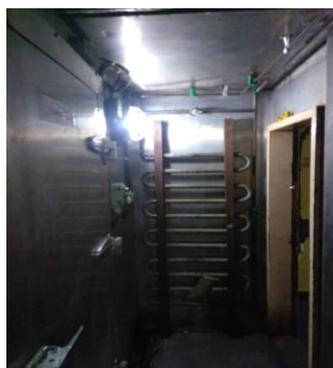
Jika kita menemukan compresor terus bekerja namun kenyataannya bahan makanan yang kita simpan temperaturnya kurang maksimal, bisa disebabkan oleh pintu yang mengalami masalah. Hal ini bisa disebabkan oleh seringnya kita membuka pintu Mesin Pendingin tanpa menutupnya dengan rapat. atau juga dikarenakan pintu ada masalah sehingga udara luar bisa masuk yang menyebabkan Mesin Pendingin atau *Refrigerator* kurang bekerja maksimal (Yulian Harjuansyah, 2017).

Gambar 15. Kondisi pintu mesin pendingin

Gasket pintu atau karet pintu berfungsi sebagai pengunci udara. Untuk mengecek gasket pintu masih bagus gunakan lembaran kertas. Tempatkan lembaran kertas antara gasket dan kusen pintu pendingin. Tarik pintu secara perlahan jika pintu terasa berat saat ditarik menandakan gasket masih bagus. Namun jika kertas yang kita taruh tadi langsung lepas atau jatuh berarti gasket sudah tidak bagus lagi. Untuk memastikannya coba di beberapa tempat pada pintu Mesin Pendingin palka.

- a) Ganti gasket sesuai pintu untuk memastikan model gasket sama potong gasket sebagai sampel contoh. Tambah potongan tadi dengan menggunakan semen karet silikon.
- b) Jika gasket baru sudah ada rendam di air untuk melenturkan gasket karena biasanya gasket yang baru agak keras dan susah dipasang.
- c) Cabut gasket yang lama. Lepas dengan hati-hati karena biasanya gasket di lem sehingga karet gasket menempel pada pintu.
- d) Bersihkan area pemasangan gasket pakai deterjen atau pembersih lainnya pastikan benar-benar bersih.
- e) Pasang gasket yang baru dimulai dari atas kebawah pastikan tidak ada benjolan dan merata.
- f) Memberitahu chief cook dan crew yang masuk ke dalam gandrung agar menutup pintu rapat-rapat dan memberikan tulisan marking.

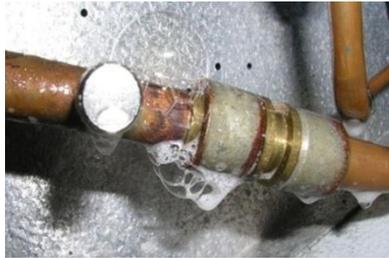
Gambar 16. Mencari kebocoran pipa dengan sabun

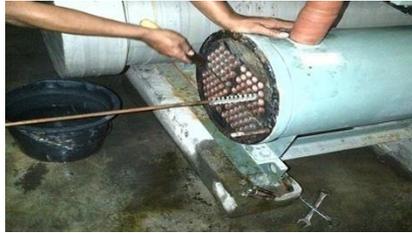
Gambar 17. Pembersihan pada kondensor

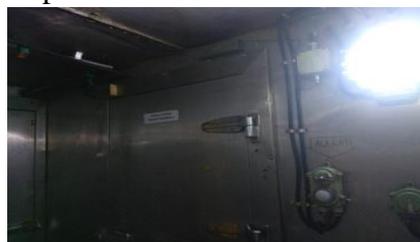
Gambar 18. Pemasangan marking pada pintu
